### **Vida y obsolescencia de fachadas del siglo XX en la ciudad de Barcelona**

Tesis Doctoral. Mayo 2015

**ANEXO 1**  
**FICHAS DE INSPECCIÓN DE LOS CASOS DE ESTUDIO**

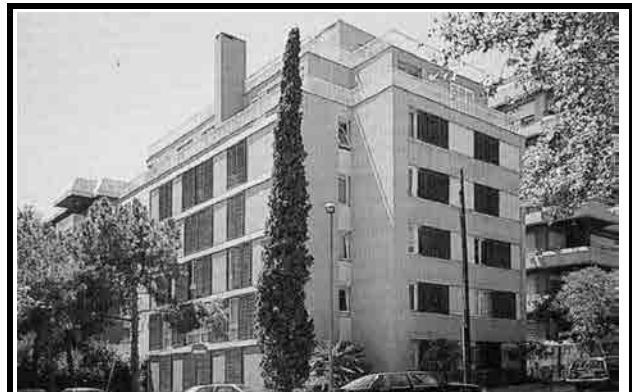
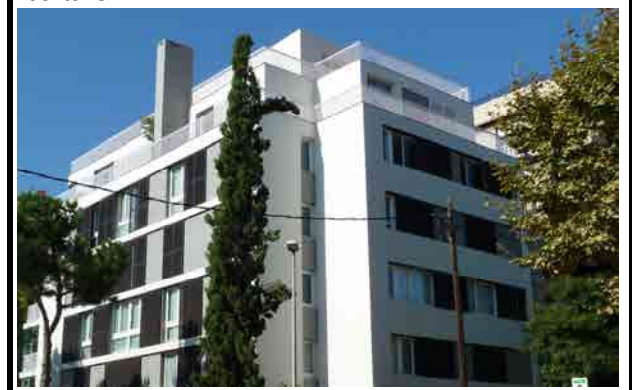
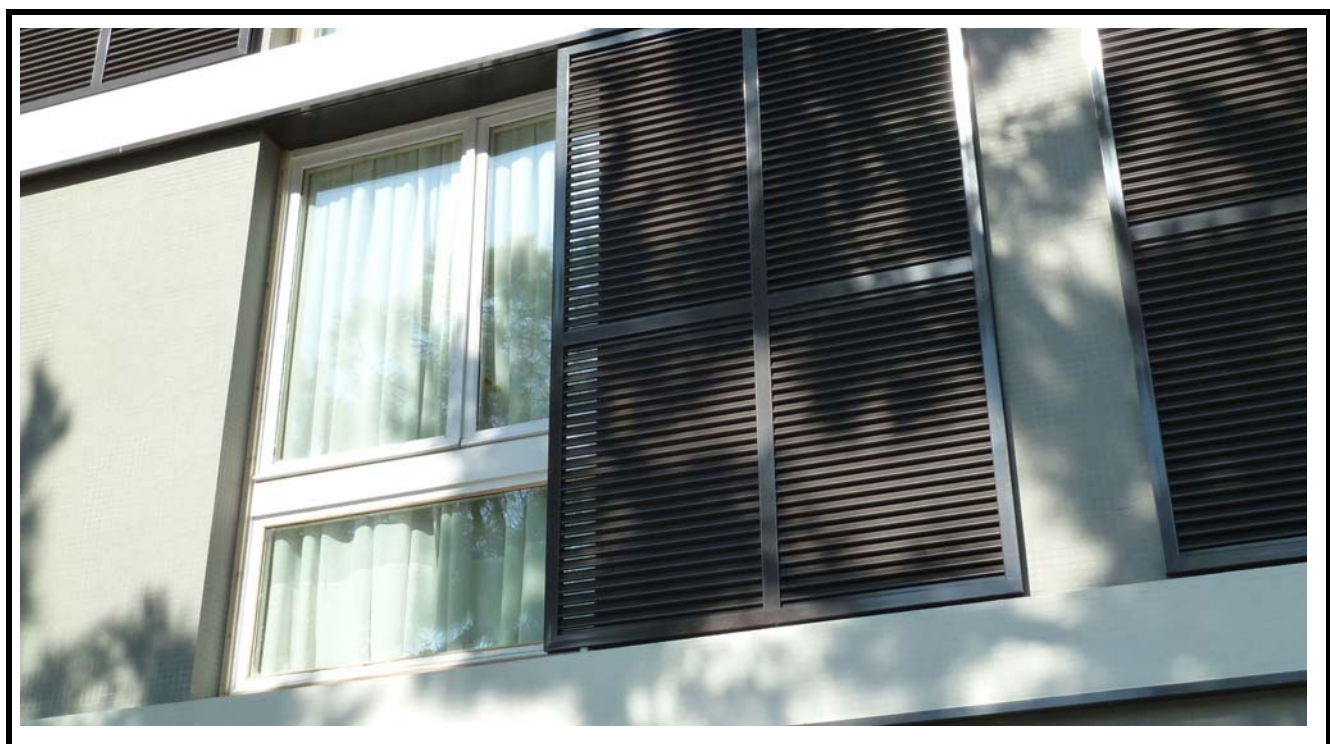
PRINCIPALES DEFICIENCIAS FISICAS DETECTADAS												
PARTES OPACAS												
muros de fabrica												
muros hormigon												
paneles pesados												
paneles ligeros												
revestimientos												
PARTES TRANSPARENTES												
acristalamientos												
carpinterías												
persianas pract.												
protecciones												
<b>OBSERVACIONES</b> Fachada principal recién rehabilitada Porticones sustituidos Repintado y limpiado Sin deficiencias destacables	oxidación / corrosión / putrefacción	degradación de color / brillo	acumulación de suciedad	manchas humedad / eflorescencias	presencia organismos / microorganismos	pérdida de masa / disgregación / deslaminación	deformación / abolladura	rotura / grietas, fisuras / perforaciones	bolsas, burbujas / pérdida de adherencia	alteraciones de volumetría / planimetría	alteraciones de alineación / despiece	alteraciones uniformidad color / acabado

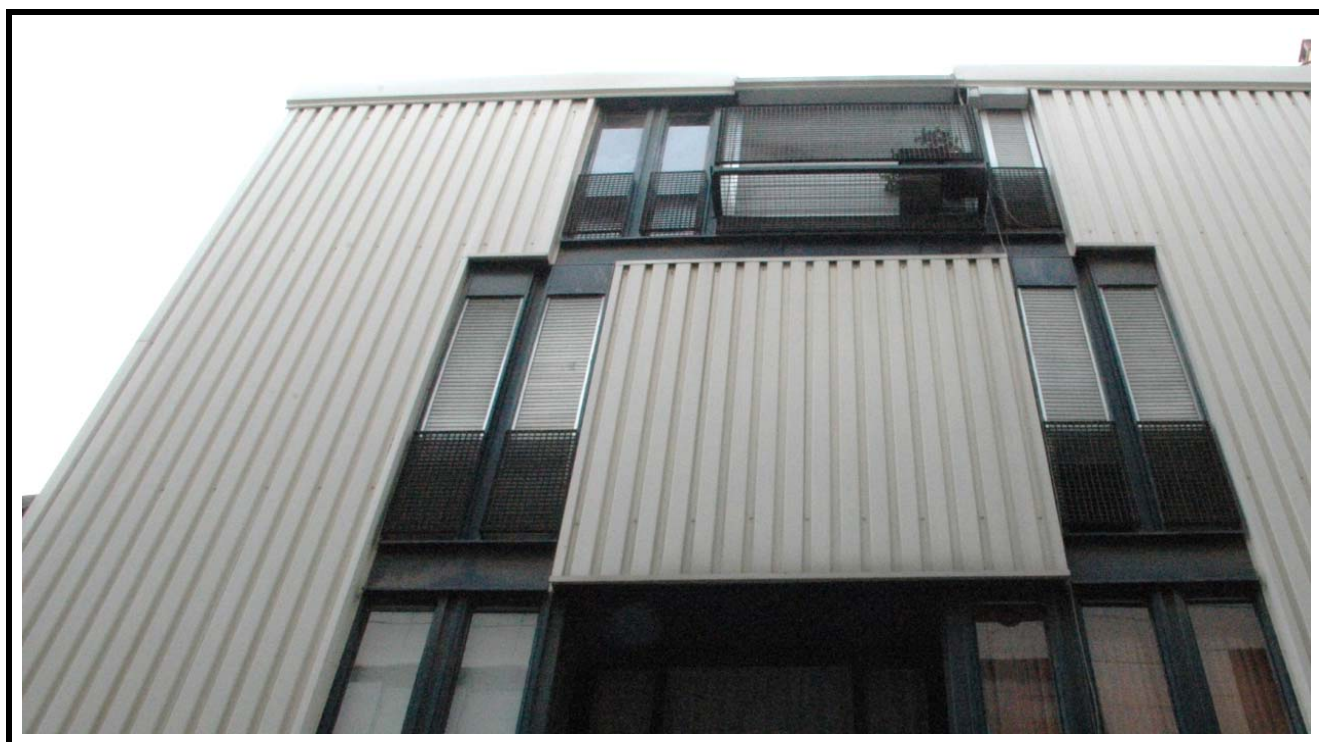
NOTAS ADICIONALES
Carpinterías originales de madera.
Alguna sustituida (puntual) por aluminio y otras por nuevas de madera.
Especialmente deterioradas las ventanas enrasadas por el exterior

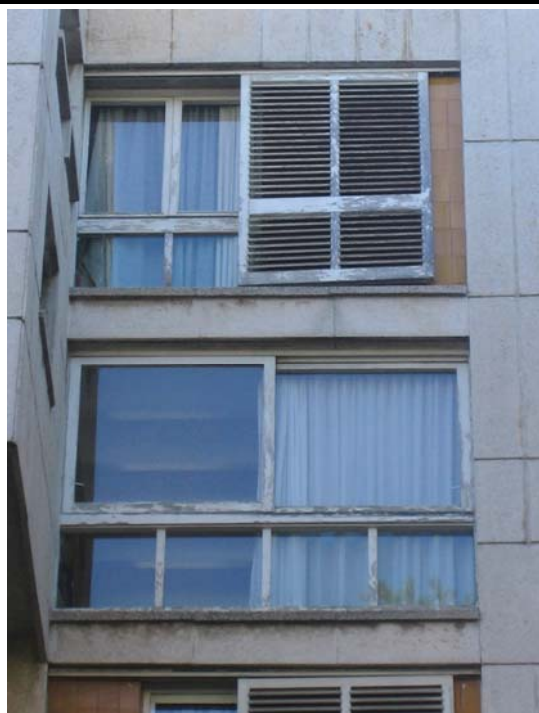
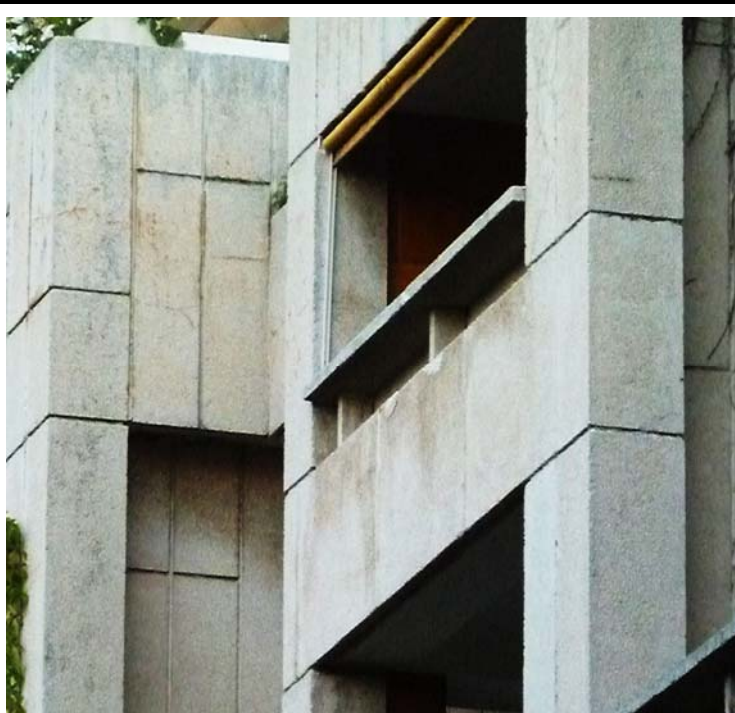
NOTAS ADICIONALES
Reposición parcial de lamas de la persianas que debían estar deterioradas

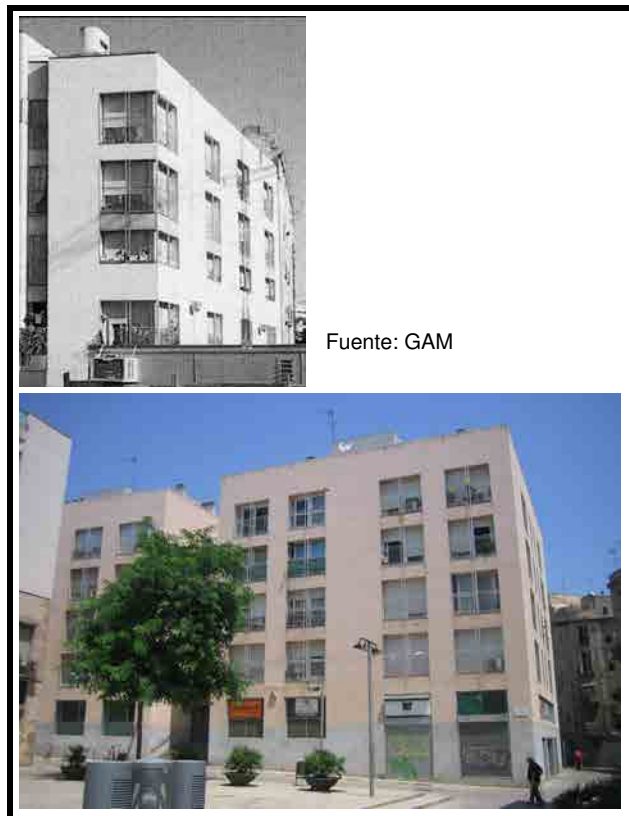
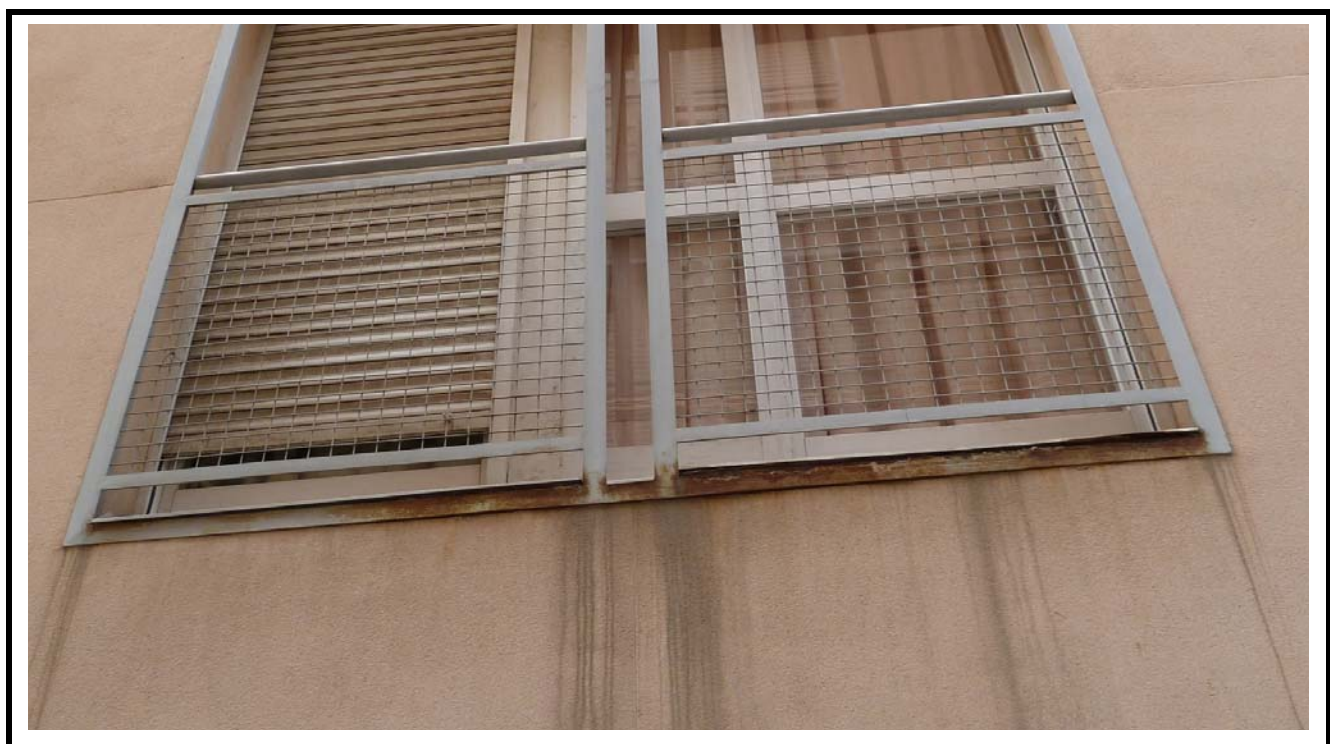
NOTAS ADICIONALES
<p>Algunas venecianas y persianas de cinta añadidas. Aunque hay persianas enrollables, éstas no parecen funcionar bien como protección solar compatible con iluminación natural.</p> <p>Carpinterías originales de madera. Algunos síntomas de deterioro.</p>

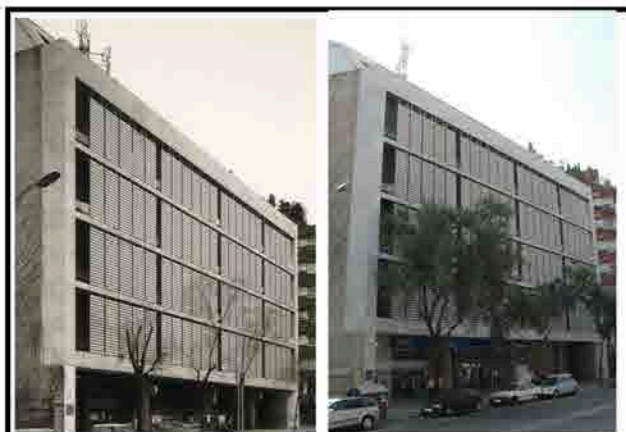
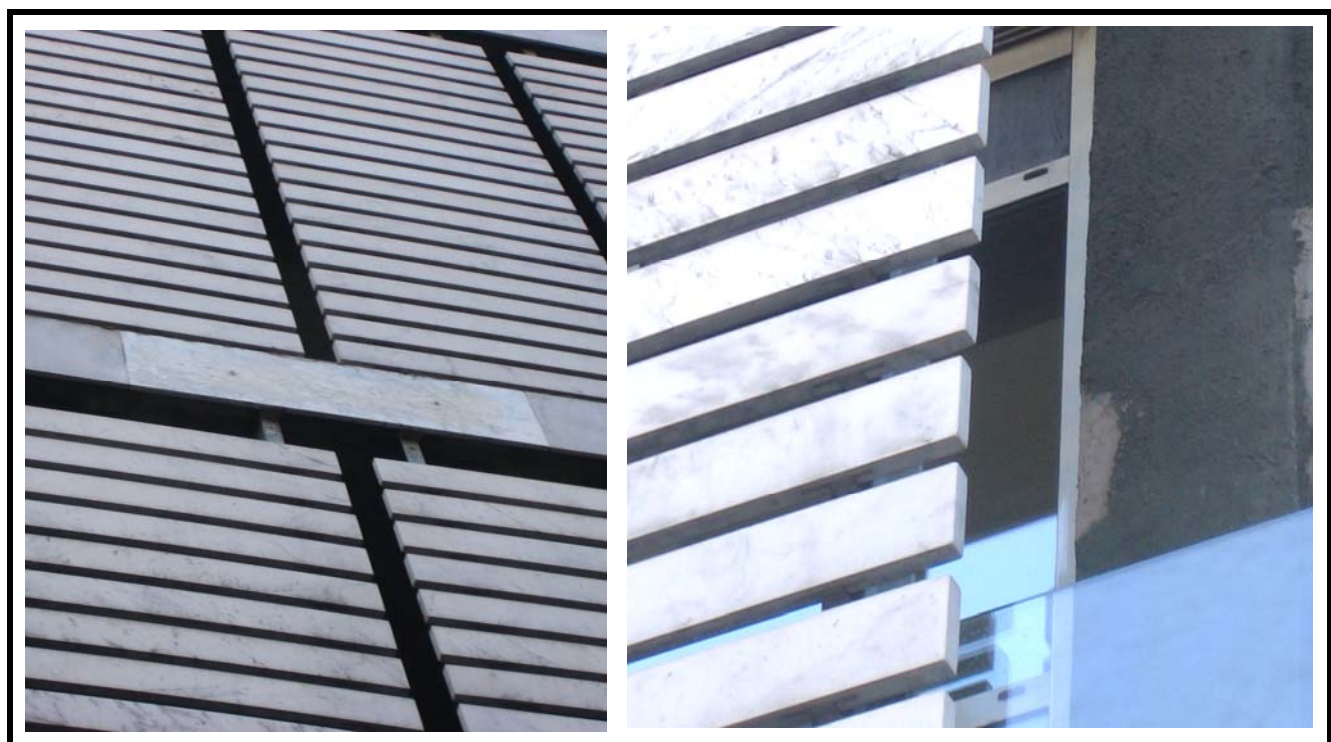
NOTAS ADICIONALES
Algunas carpinterías sustituidas por nuevas ventanas de aluminio blanco de perfilería más gruesa.
Lamas y aplacados de piedra sustituidos en puntos concretos (posibles roturas o desprendimientos).
Adición de fijaciones mecánicas en aplacado.

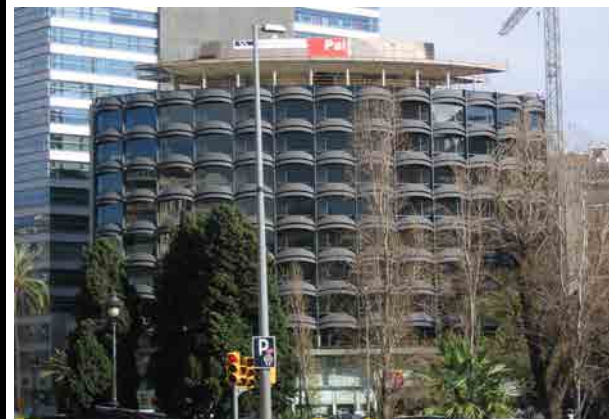
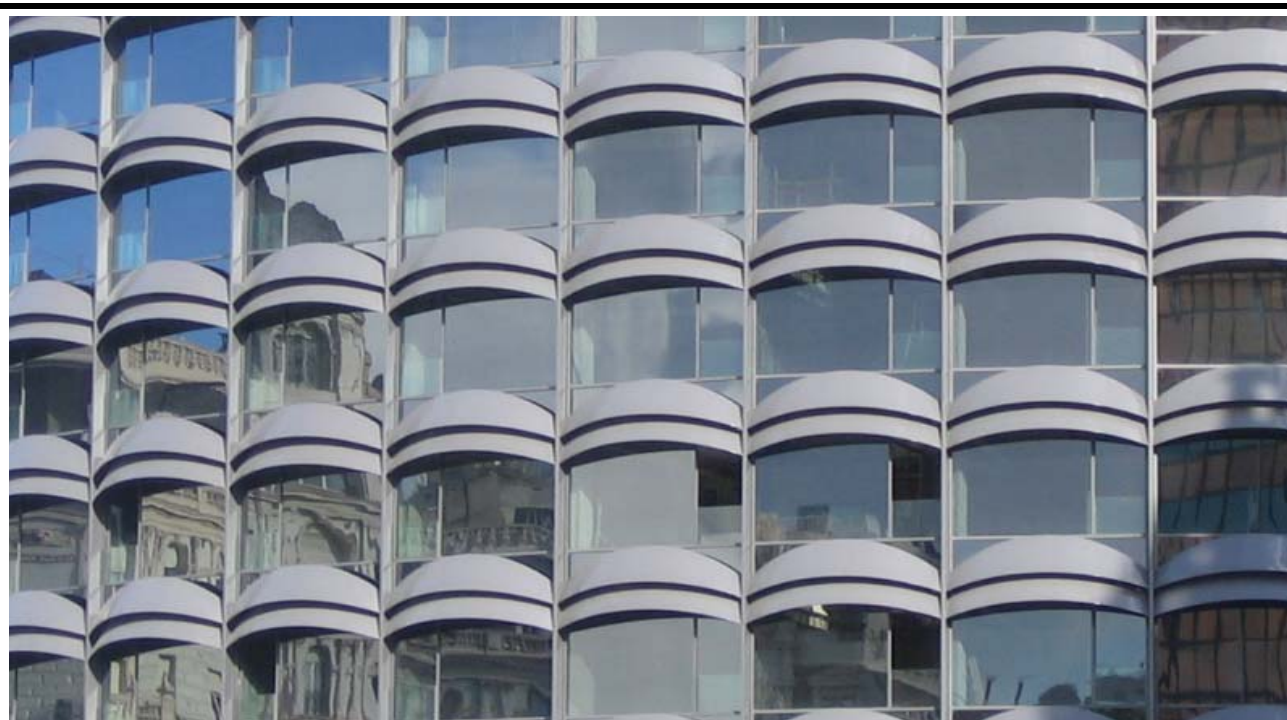
Renovación completa fachada.  
Obras inacabadas.  
Sin defectos apreciables.  
Sólo suciedad propia de obra.

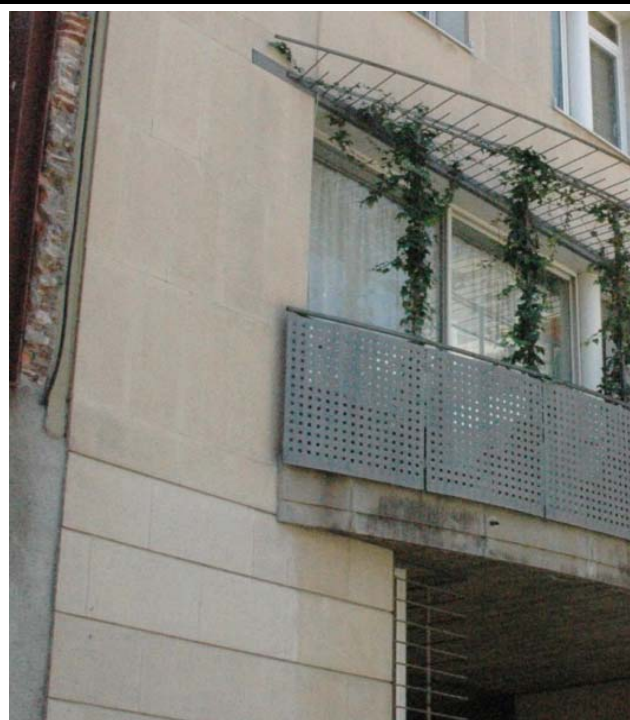
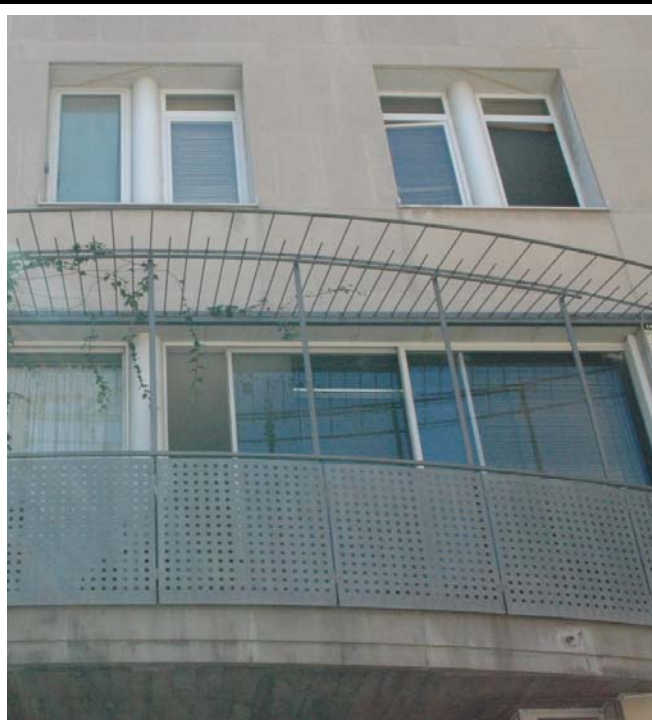
NOTAS ADICIONALES
Deteriorada y sucia

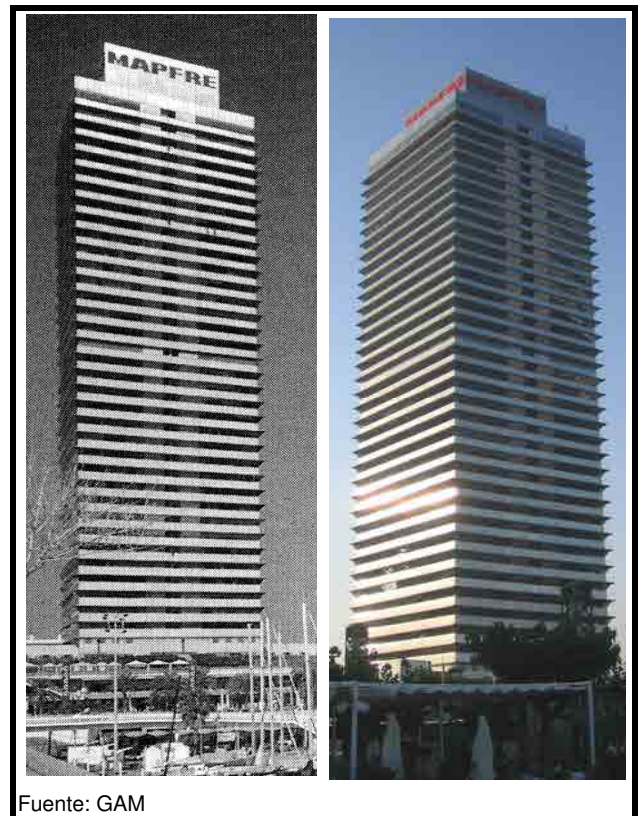
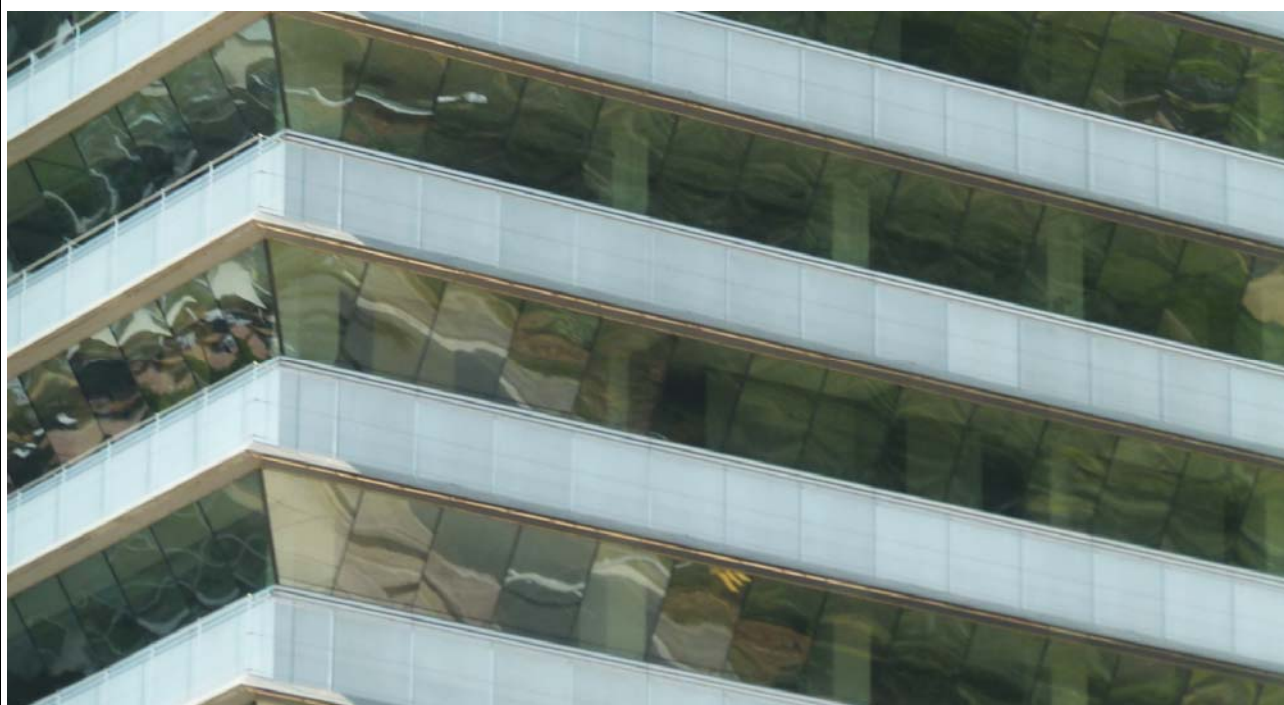
Buen estado general.  
Sin defectos notables.  
Ligero cambio de tono entre chapas  
en antepechos, sin causa clara.

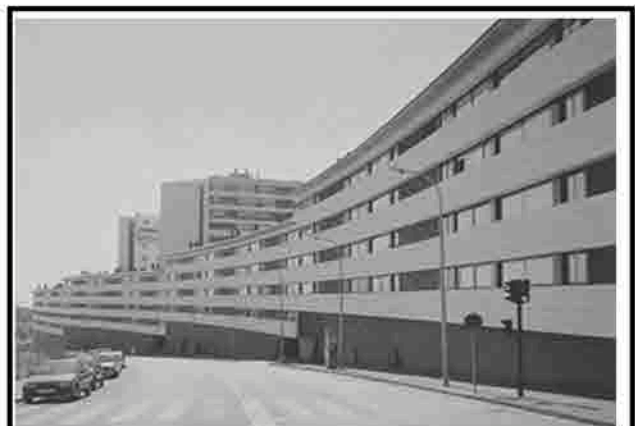
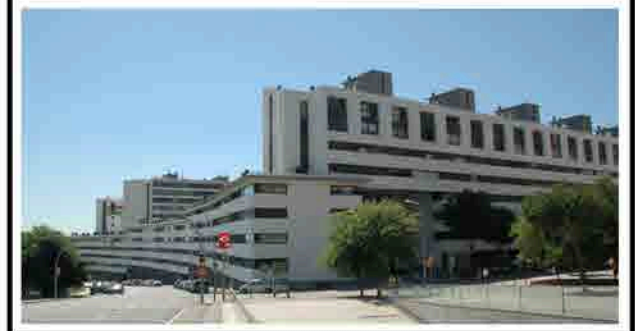
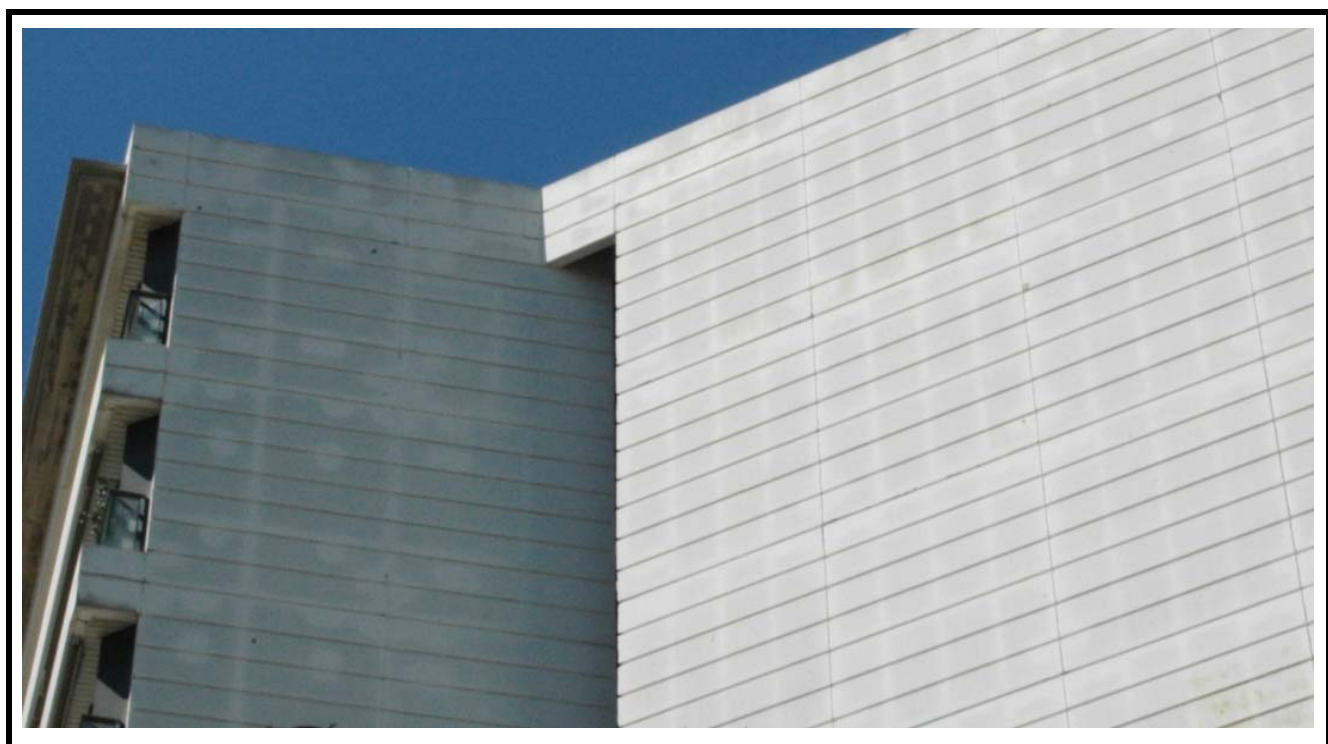
PRINCIPALES DEFICIENCIAS FISICAS DETECTADAS													
PARTES OPACAS													
muros de fabrica													
muros hormigon													
paneles pesados			X	X									
paneles ligeros													
revestimientos													
PARTES TRANSPARENTES													
acristalamientos													
carpinterías													
persianas pract.													
protecciones													
<b>OBSERVACIONES</b>  Paneles de GRC. Se marcan los nervios y anclajes.	oxidación / corrosión / putrefacción												
	degradación de color / brillo												
	acumulación de suciedad												
	manchas humedad / eflorescencias												
	presencia organismos / microorganismos												
	pérdida de masa / disgregación / deslaminación												
	deformación / abolladura												
	rotura / grietas, fisuras / perforaciones												
	bolsas, burbujas / pérdida de adherencia												
	alteraciones de volumetría / planimetría

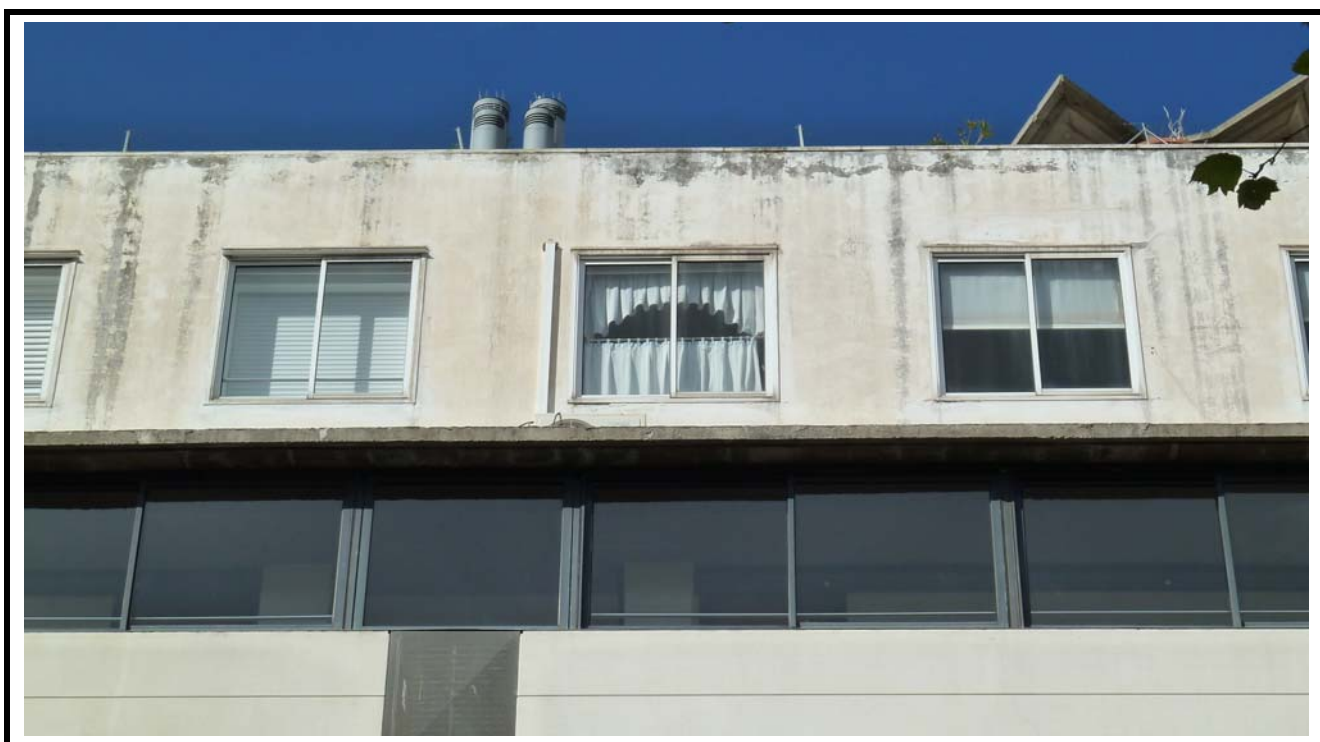
PRINCIPALES DEFICIENCIAS FISICAS DETECTADAS												
PARTES OPACAS												
muros de fabrica												
muros hormigon												
paneles pesados			X									
paneles ligeros												
revestimientos			X									
PARTES TRANSPARENTES												
acristalamientos											X	
carpinterías											X	
persianas pract.										X	X	
protecciones												
OBSERVACIONES	oxidación / corrosión / putrefacción											
	degradación de color / brillo											
	acumulación de suciedad											
	manchas humedad / eflorescencias											
	presencia organismos / microorganismos											
	pérdida de masa / disgregación / deslaminación											
	deformación / abolladura											
	rotura / grietas, fisuras / perforaciones											
	bolsas, burbujas / pérdida de adherencia											
	alteraciones de volumetría / planimetría											
	alteraciones de alineación / despiece											
	alteraciones uniformidad color / acabado

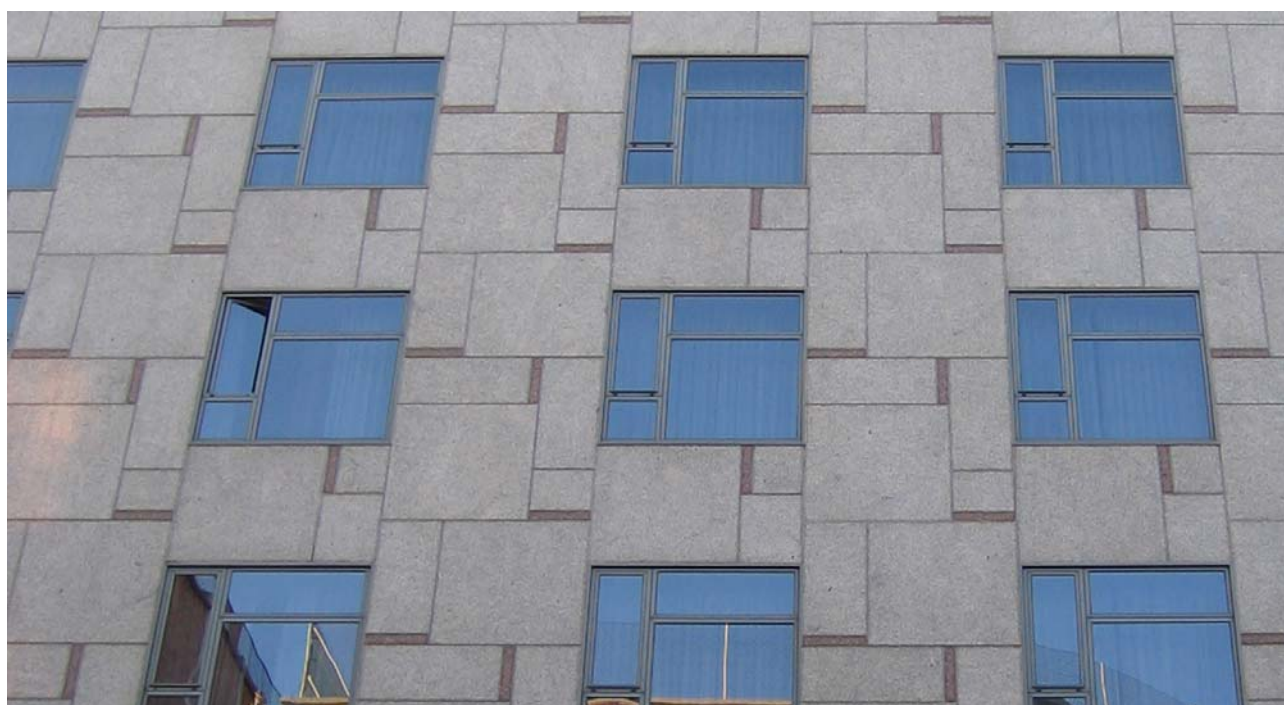
Sin defectos aparentes.  
El acabado de los panles disimula la posible suciedad acumulada.

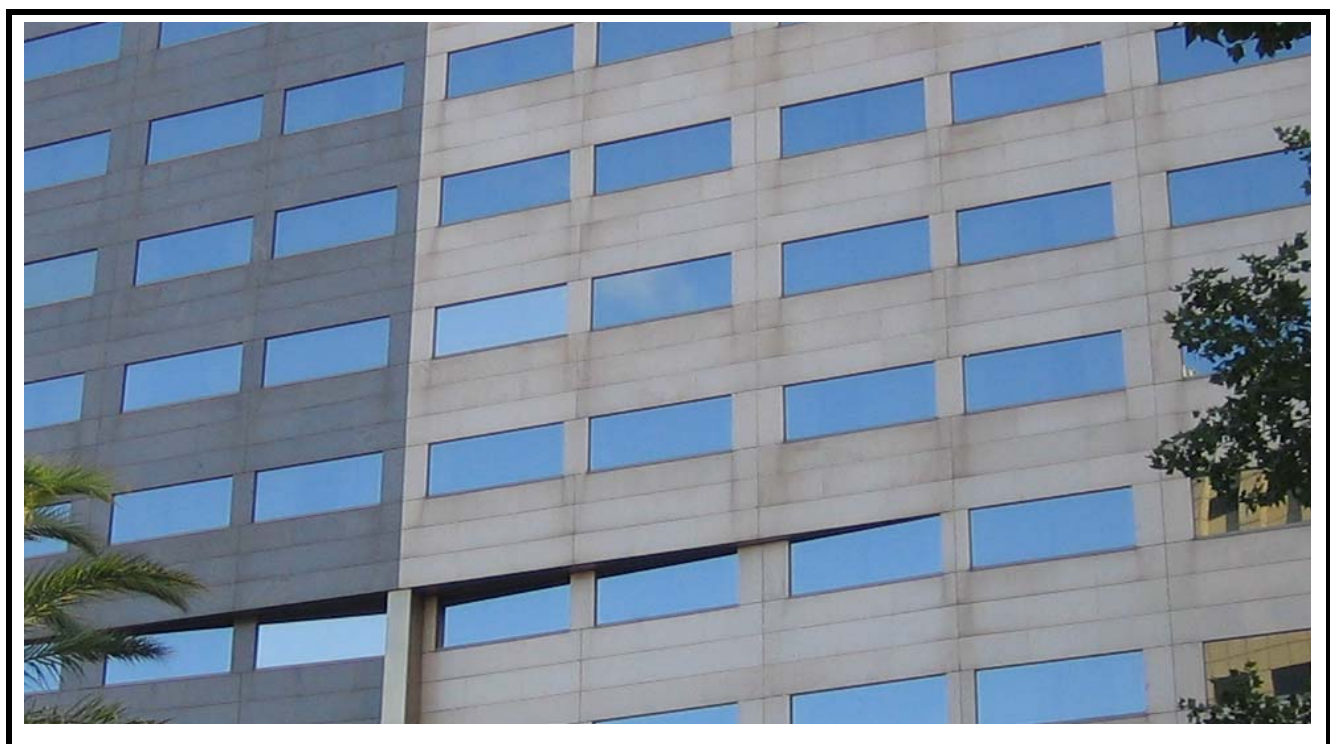
PRINCIPALES DEFICIENCIAS FISICAS DETECTADAS													
PARTES OPACAS													
muros de fabrica													
muros hormigon													
paneles pesados													
paneles ligeros													
revestimientos			X										
PARTES TRANSPARENTES													
acristalamientos													
carpinterías													
persianas pract.													
protecciones													
OBSERVACIONES													
	oxidación / corrosión / putrefacción	degradación de color / brillo	acumulación de suciedad	manchas humedad / eflorescencias	presencia organismos / microorganismos	pérdida de masa / disgregación / deslaminación	deformación / abolladura	rotura / grietas, fisuras / perforaciones	bolsas, burbujas / pérdida de adherencia	alteraciones de volumetría / planimetría	alteraciones de alineación / despiece	alteraciones uniformidad color / acabado

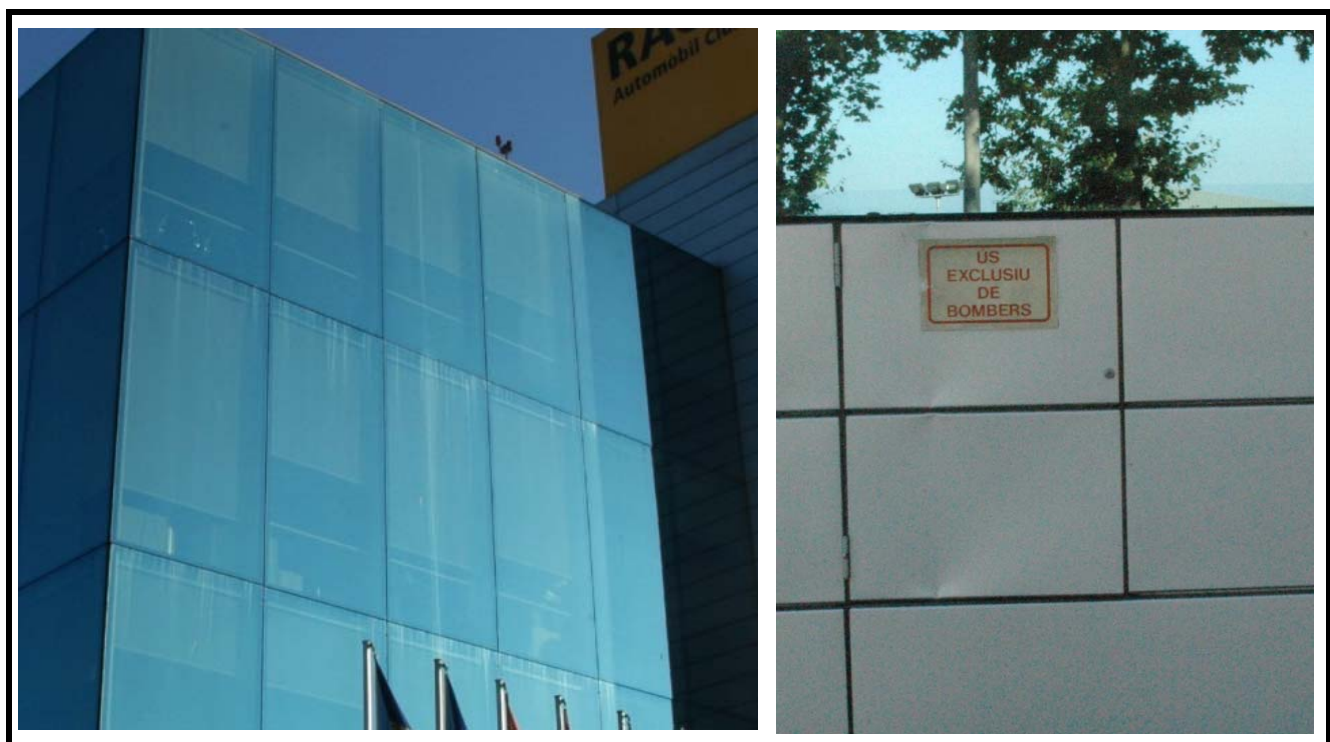
PRINCIPALES DEFICIENCIAS FISICAS DETECTADAS													
PARTES OPACAS													
muros de fabrica													
muros hormigon													
paneles pesados													
paneles ligeros							X						
revestimientos													
PARTES TRANSPARENTES													
acristalamientos			X										
carpinterías													
persianas pract.													
protecciones													
OBSERVACIONES													
	oxidación / corrosión / putrefacción	degradación de color / brillo	acumulación de suciedad	manchas humedad / eflorescencias	presencia organismos / microorganismos	pérdida de masa / disgregación / deslaminación	deformación / abolladura	rotura / grietas, fisuras / perforaciones	bolsas, burbujas / pérdida de adherencia	alteraciones de volumetría / planimetría	alteraciones de alineación / despiece	alteraciones uniformidad color / acabado

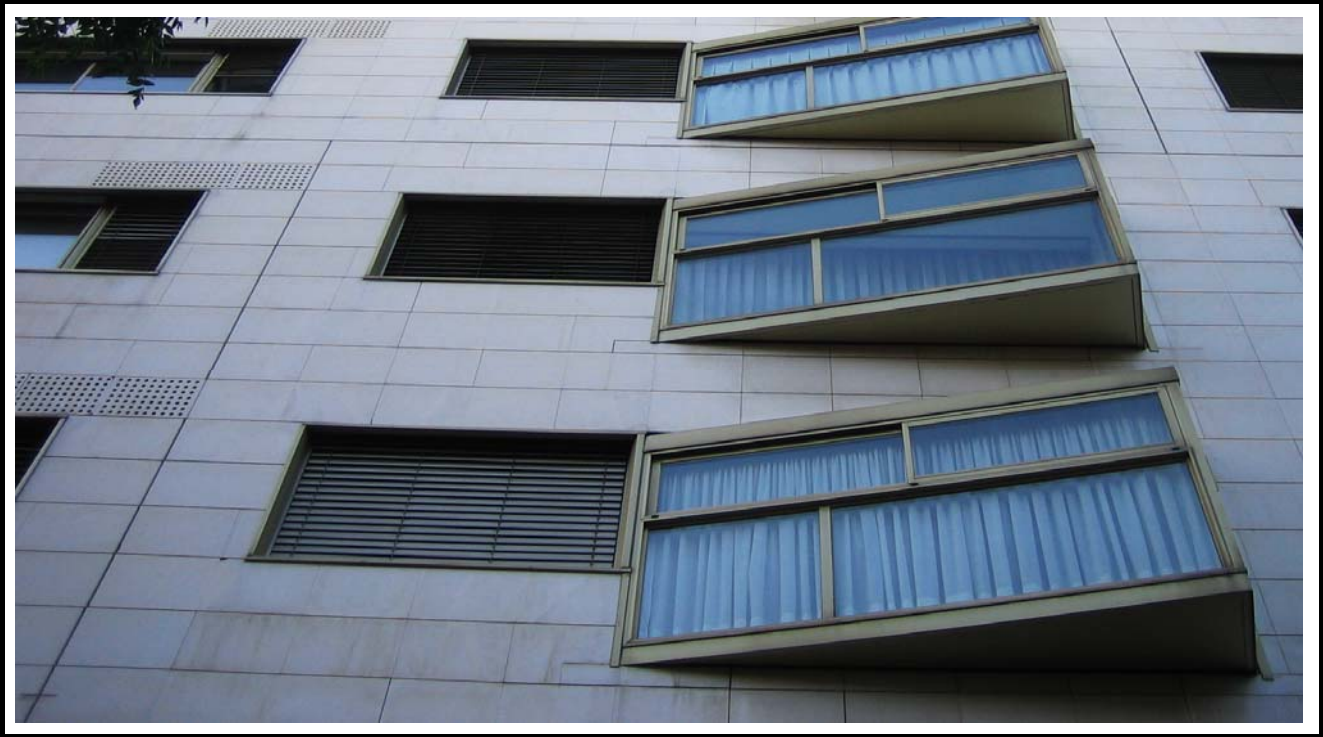
PRINCIPALES DEFICIENCIAS FISICAS DETECTADAS													
PARTES OPACAS													
muros de fabrica													
muros hormigon													
paneles pesados													
paneles ligeros													
revestimientos			X										
PARTES TRANSPARENTES													
acristalamientos													
carpinterías													
persianas pract.													
protecciones													
OBSERVACIONES	oxidación / corrosión / putrefacción												
	degradación de color / brillo												
	acumulación de suciedad												
	manchas humedad / eflorescencias												
	presencia organismos / microorganismos												
	pérdida de masa / disgregación / deslaminación												
	deformación / abolladura												
	rotura / grietas, fisuras / perforaciones												
	bolsas, burbujas / pérdida de adherencia												
	alteraciones de volumetría / planimetría												
	alteraciones de alineación / despiece

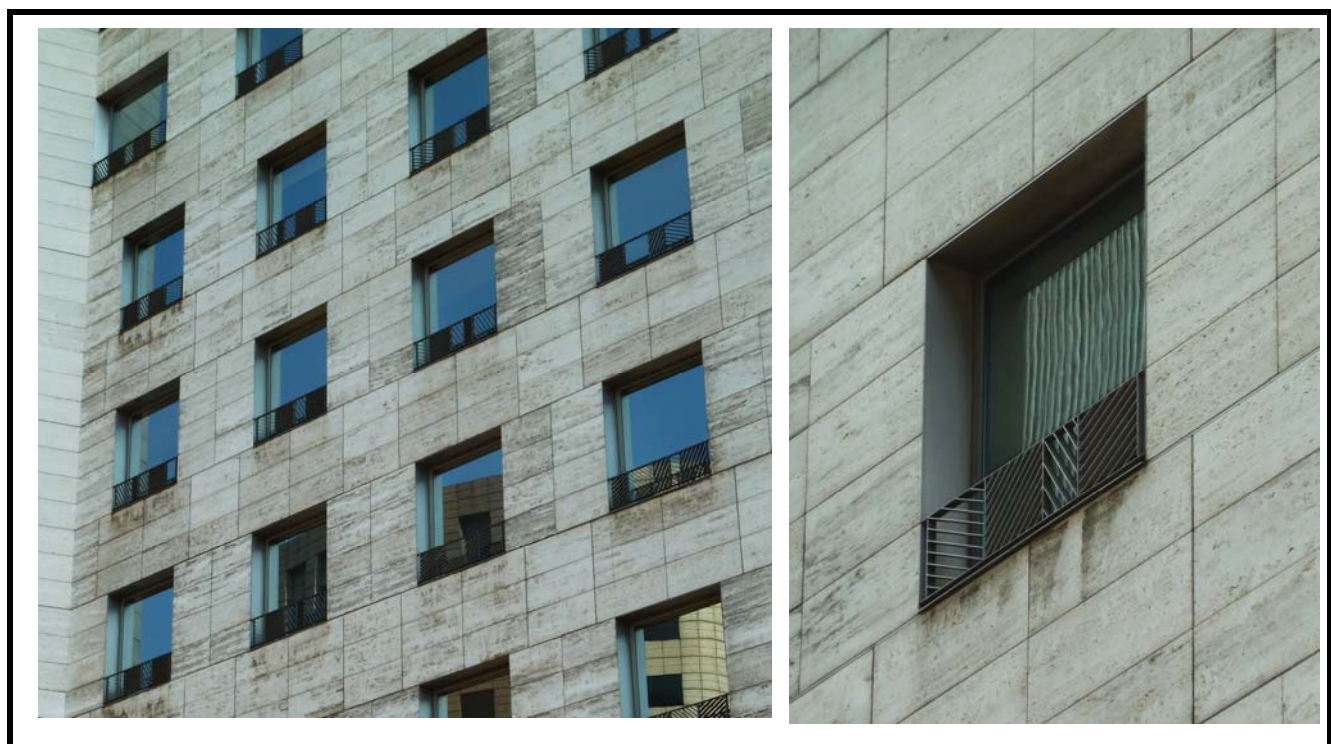
PRINCIPALES DEFICIENCIAS FISICAS DETECTADAS													
PARTES OPACAS													
muros de fabrica													
muros hormigon													
paneles pesados													
paneles ligeros													
revestimientos			X										
PARTES TRANSPARENTES													
acristalamientos													
carpinterías													
persianas pract.													
protecciones													
OBSERVACIONES													
	oxidación / corrosión / putrefacción	degradación de color / brillo	acumulación de suciedad	manchas humedad / eflorescencias	presencia organismos / microorganismos	pérdida de masa / disgregación / deslaminación	deformación / abolladura	rotura / grietas, fisuras / perforaciones	bolsas, burbujas / pérdida de adherencia	alteraciones de volumetría / planimetría	alteraciones de alineación / despiece	alteraciones uniformidad color / acabado

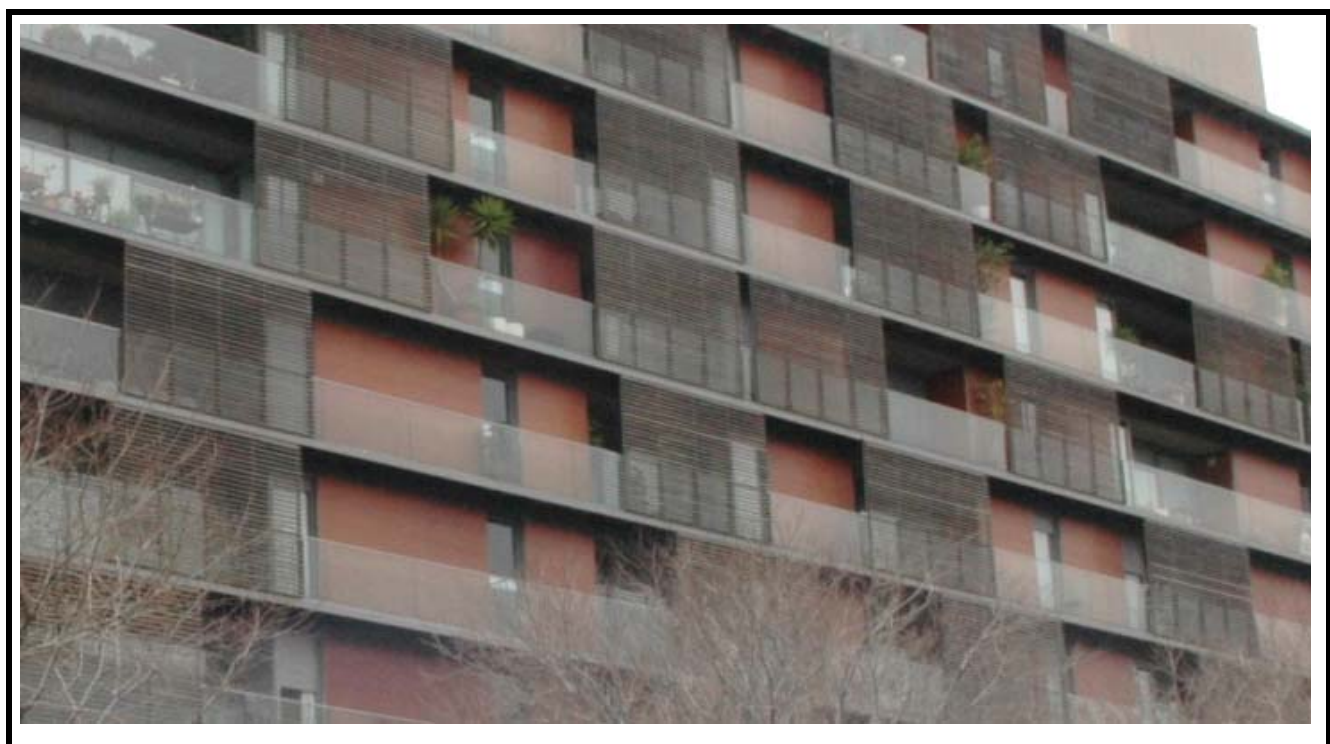
PRINCIPALES DEFICIENCIAS FISICAS DETECTADAS													
PARTES OPACAS													
muros de fabrica													
muros hormigon													
paneles pesados													
paneles ligeros													
revestimientos													
PARTES TRANSPARENTES													
acristalamientos													
carpinterías													
persianas pract.		X											
protecciones

OBSERVACIONES	oxidación / corrosión / putrefacción	degradación de color / brillo	acumulación de suciedad	manchas humedad / eflorescencias	presencia organismos / microorganismos	pérdida de masa / disgregación / deslaminación	deformación / abolladura	rotura / grietas, fisuras / perforaciones	bolsas, burbujas / pérdida de adherencia	alteraciones de volumetría / planimetría	alteraciones de alineación / despiece	alteraciones uniformidad color / acabado

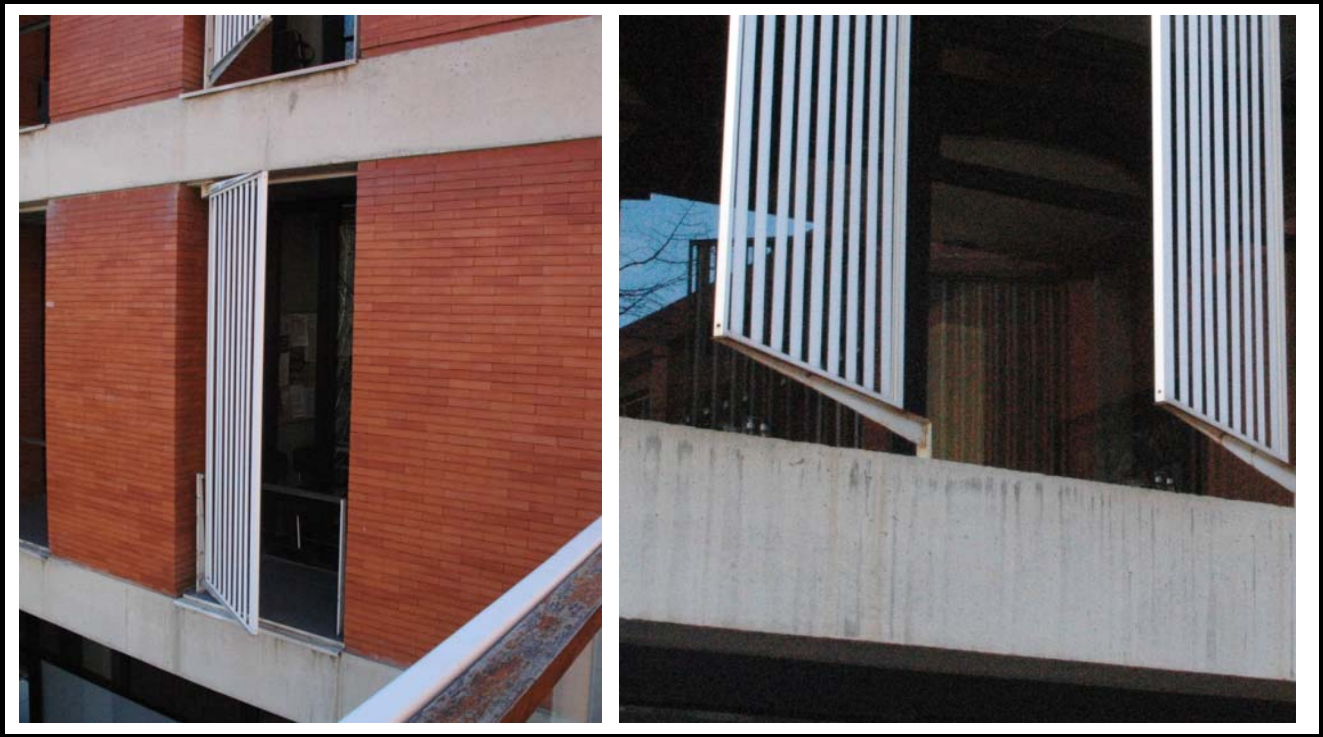
PRINCIPALES DEFICIENCIAS FISICAS DETECTADAS													
PARTES OPACAS													
muros de fabrica			X										
muros hormigon													
paneles pesados													
paneles ligeros													
revestimientos													
PARTES TRANSPARENTES													
acristalamientos													
carpinterías													
persianas pract.													
protecciones	X												
OBSERVACIONES	oxidación / corrosión / putrefacción												
	degradación de color / brillo												
	acumulación de suciedad												
	manchas humedad / eflorescencias												
	presencia organismos / microorganismos												
	pérdida de masa / disgregación / deslaminación												
	deformación / abolladura												
	rotura / grietas, fisuras / perforaciones												
	bolsas, burbujas / pérdida de adherencia												
	alteraciones de volumetría / planimetría												
	alteraciones de alineación / despiece

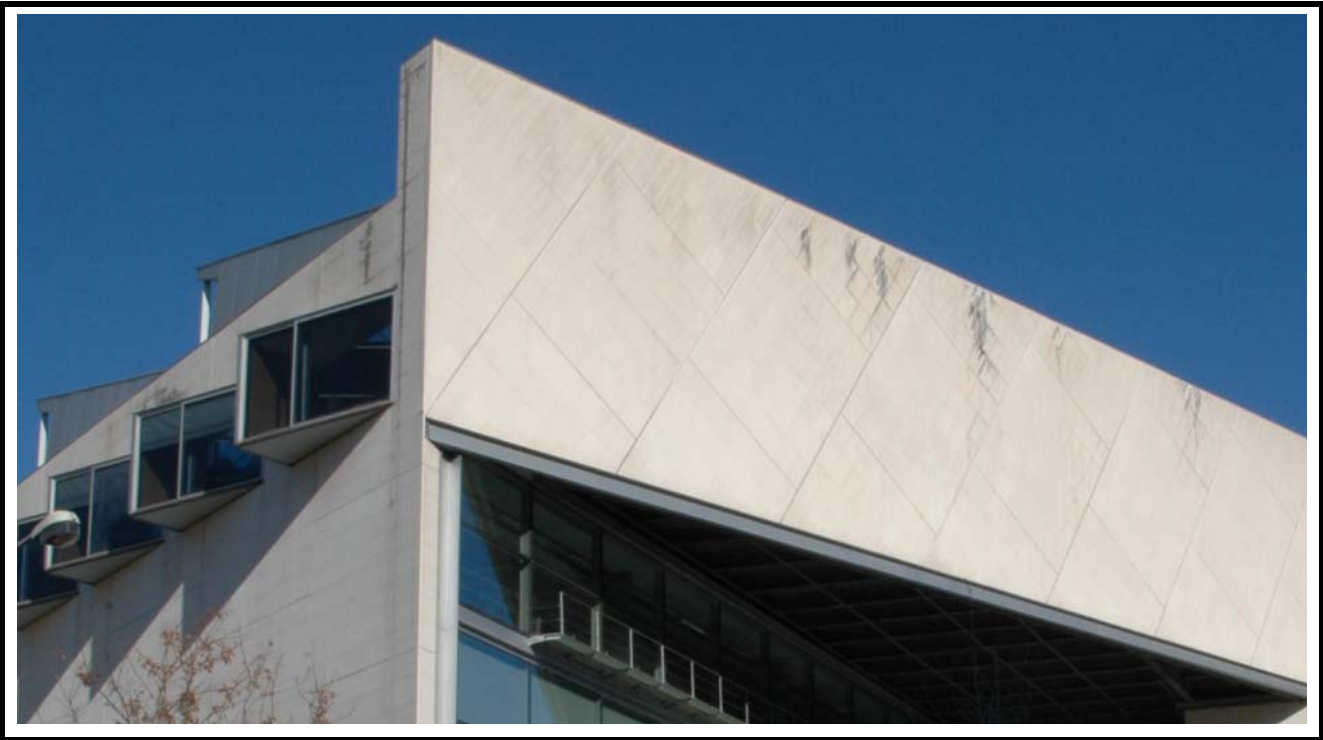
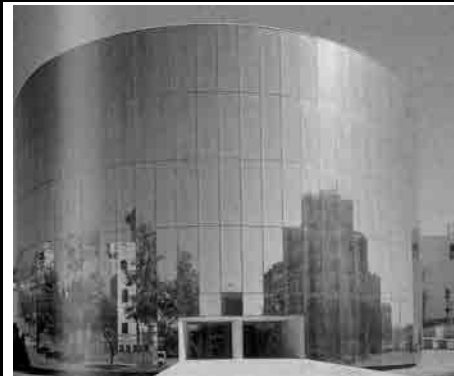
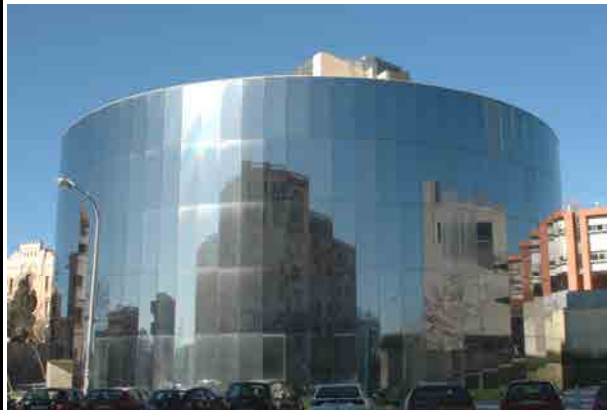
NOTAS ADICIONALES
Se han añadido films de protección solar sobre los vidrios (algo deteriorados)

Los elementos deteriorados de los acristalamientos corresponden a láminas solares añadidas. Se han asimilado a unas protecciones fijas.
